SPG Infra Vak Stoomteam
Stoomwals Hendrik Januari
Stichting Stoommachine Promotie.NI

Onderhoudsverslag Deel 1 : Kop zorgen.

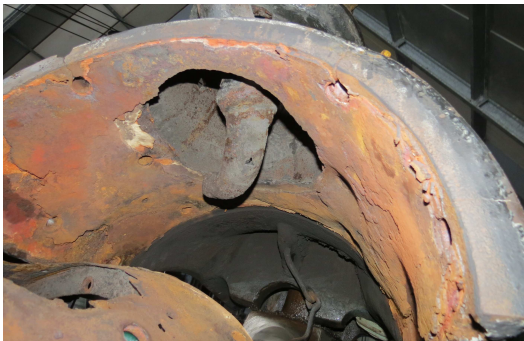
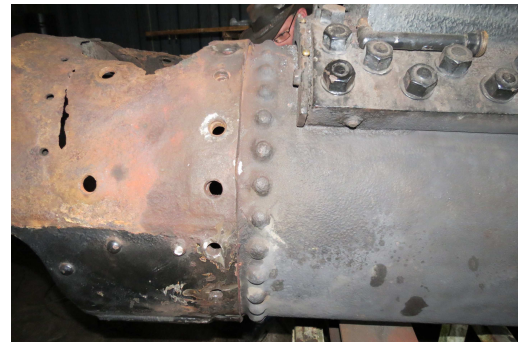
Na nog meer onderdelen verwijderd te hebben zagen we veel roest zitten tussen de rookkast en gietijzeren kop. Om goed te kijken wat er aan de hand is moet je toch de kop lichten. Dus, dat viel niet mee, veel roest, veel spanning op de kop en bouten, veel zweetdruppels om de bouten eruit te krijgen.

Uiteindelijk blijkt dus dat het grootste deel van de rookkast in de vorm van roest aan de gietijzeren kop hangt. Er zit maar een ding op ook de rookkast vernieuwen. Maar wat te doen met de scheuren. Bepaalde soorten gietijzer zijn te lassen maar als ze naar verloop van tijd weer scheuren? En als er oliën of andere vervuiling in het gietijzer zit kan de kop ook ploffen bij lassen.

Na verschillende mensen gevraagd te hebben naar hun mening hebben we besloten om de kop te laten locken, voorheen noemden ze het ook wel krammen.
